# **CN\_NTP\_AprolConfig里NTP配置时新建的配置项无法 显示配置的时钟源详情问题**

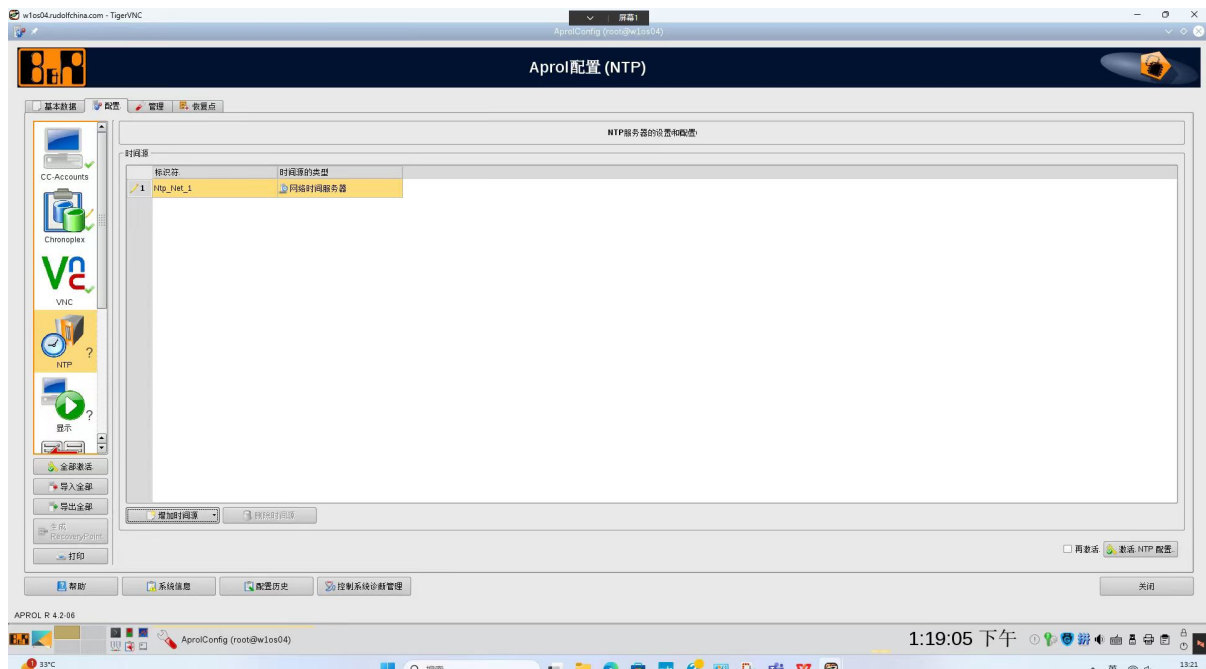
客户根据 APROL NTP 配置的文档使用 AprotConfig 对 NTP 进行配置，在新建一个 NTP 配置后，并不会出现时钟源的详情内容以便进行相应的设置，出现的是如下截图界面：

客户在现场一共对四台操作员站进行了相同的 NTP 配置，有三台是出现相同的问题。这种情况，无法出现时钟源详情界面去设置，结果就是无法成功激活新建的 NTP 配置，也就无法对时。

对于上面 AprotConfig 配置时出现的这种异常情况，在之前的 R4.0 版本上出现过在中文环境下 AprotConfig 配置 VNC 无法成功的先例，而且在和现场相同 APROL 版本的测试硬件上执行了使用 AprotConfig 去配置 NTP，创建新的 NTP 设置并不会出现客户现场相同的问题。测试硬件上使用的 APROL 是选择默认的英文环境，这个是和现场的其中一个区别。因此，建议客户退出并关闭 AprotConfig，切换当前的中文环境为英文环境，然后登出并重新登陆系统，再次打开 AprotConfig 去配置 NTP 试试，结果在英文环境下面新建的 NTP 配置就会出现如下图的时钟源详情的参数设置界面，可以进行相应的参数设置，如设置时钟源的 IP 地址。这样设置后就可以成功激活 NTP 配置，系统可以正确对时。

因此，给出的建议是，使用 AprozConfig 进行相应的配置工作，尽可能在英文环境下进行！！！！
