# **CN\_TouchScreen\_5AP933.XXXC-00 多点触摸屏在 R4.2-05 使用中的问题和处理措施**

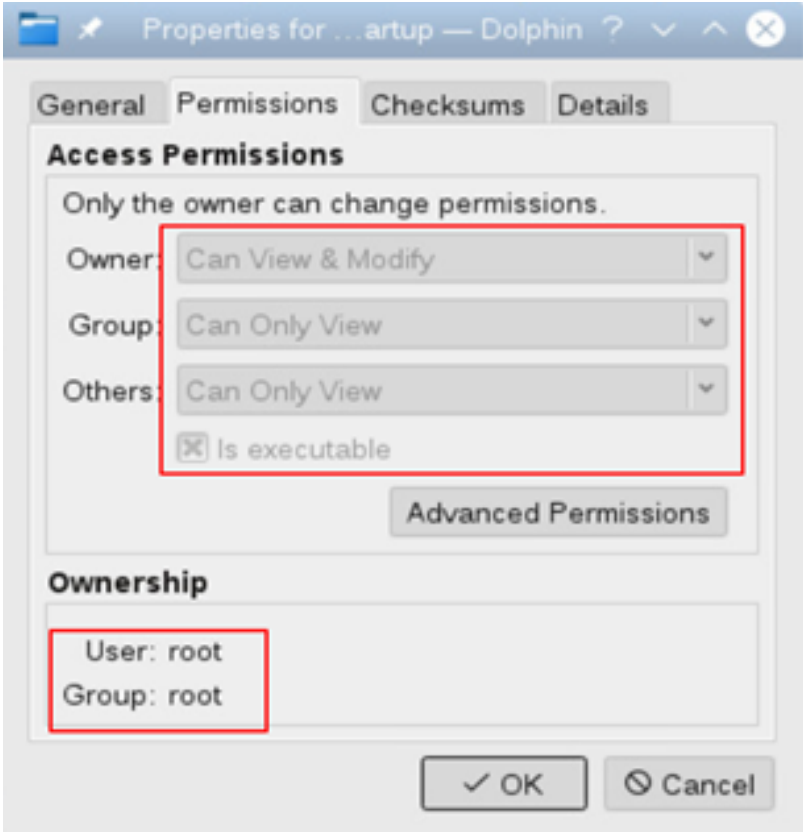
对于如果上面提及的硬件采用第二代和第三代的 **Intel CPU**，在如上面步骤安装 **3M** 触摸驱动重启后，如果遇到还是没有触摸的情况，此时需要做如下处理。

如果重启后触摸无法点击，那么需要使用新的 **TWDrvStartup** 文件去替代上面 **3M** 驱动安装里面的第 8) 步里的这个 **TWDrvStartup** 文件，**TWDrvStartup** 文件请咨询贝加莱工程师提供。

基本过程就是把新提供的 **TWDrvStartup** 文件拷贝到 **APROL** 机器的某个目录，然后通过登录到这个机器的 **root** 系统，把新的 **TWDrvStartup** 拷贝去覆盖 **/etc/init.d** 里面已有的 **TWDrvStartup** 文件，覆盖后检查一下这个文件的属性里的权限，需要和下图一致，最后再重启系统即可。
